La Fábrica de Curtidos de Pontepedriña como ejemplo de la explotación industrial del río Sarela (Santiago de Compostela)

Sonia García Rodríguez

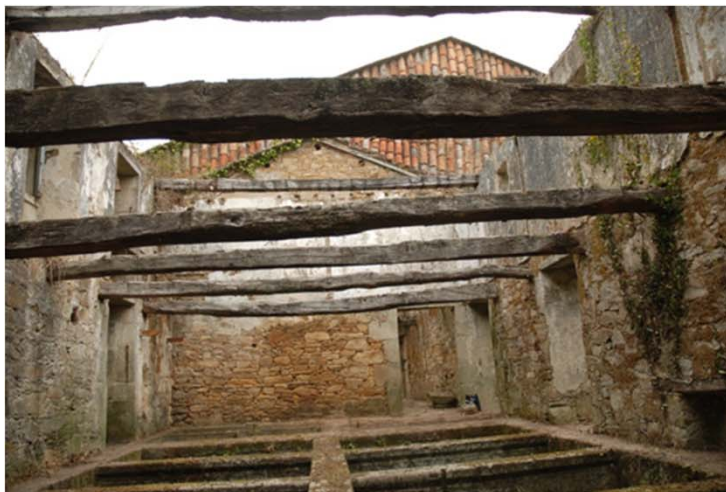
Alzado interior N.

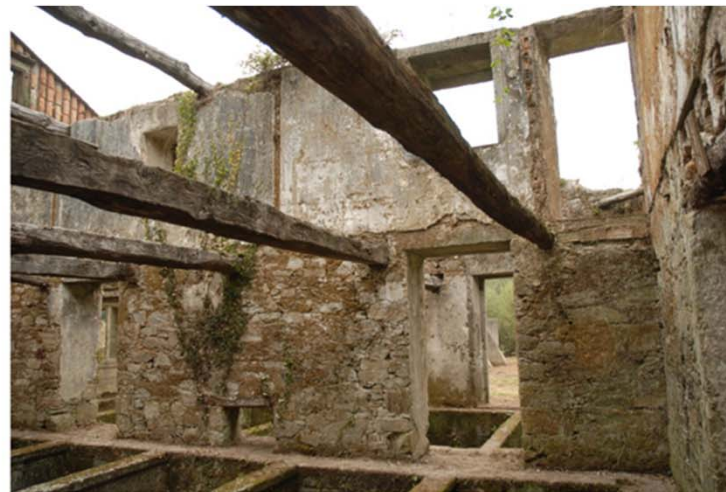
Alzado interior E, tramo S

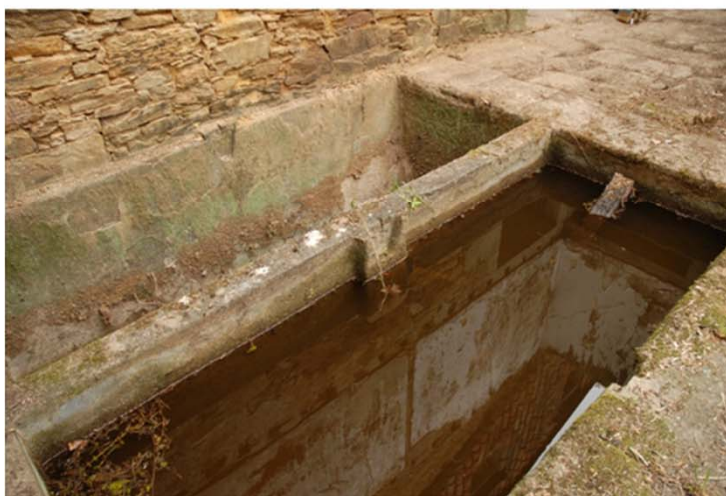
Detalle de las piletas de asiento para curtir

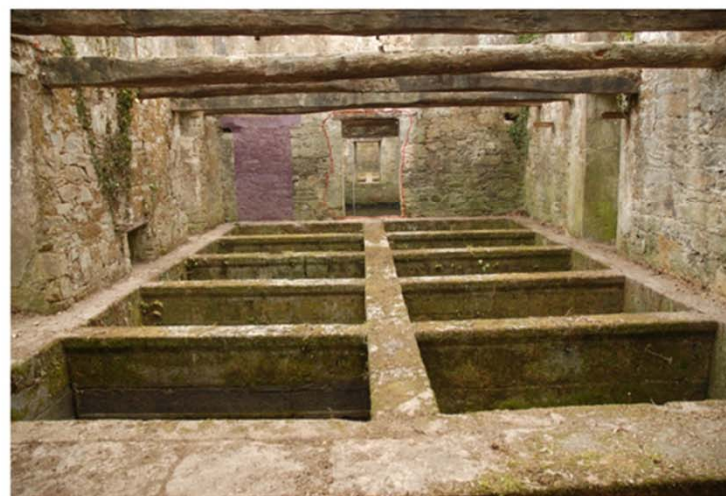
Alzado interior S en que se aprecia una reforma en vanos, cegando una puerta y abriendo la actual centrada

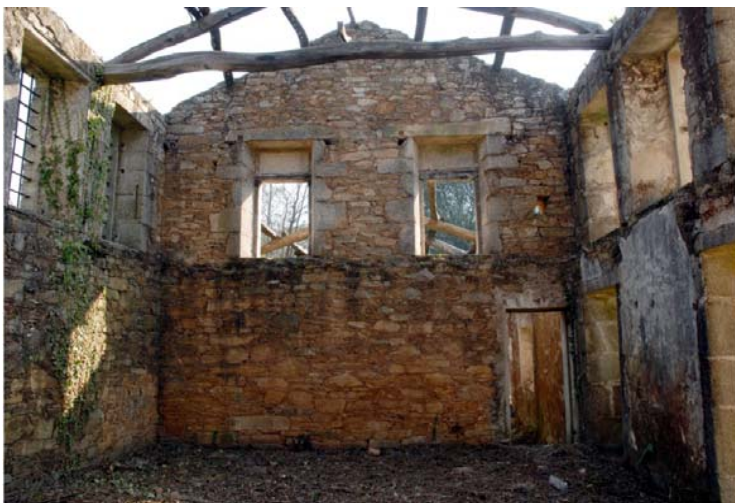
Alzado interior E en el que se observa la apertura de puerta.

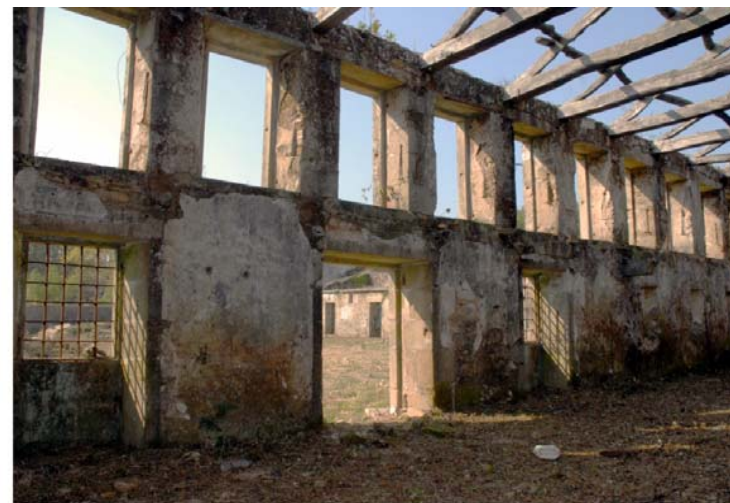
Alzado interior del muro de fachada S

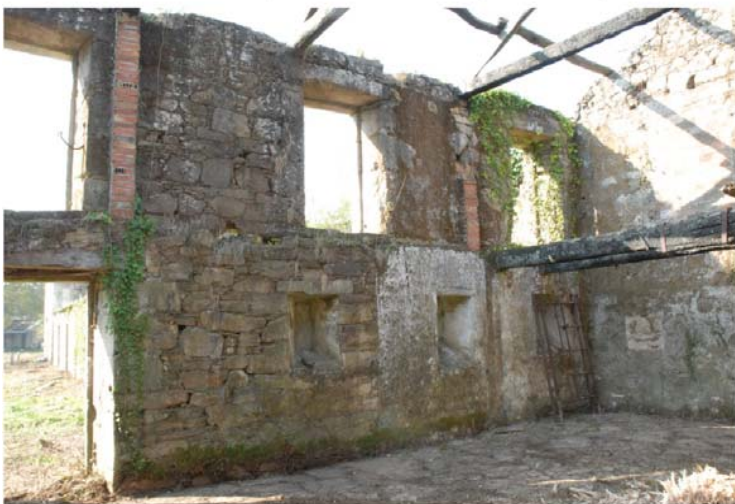
Detalle de la zona SW en la que se mantienen revestimientos

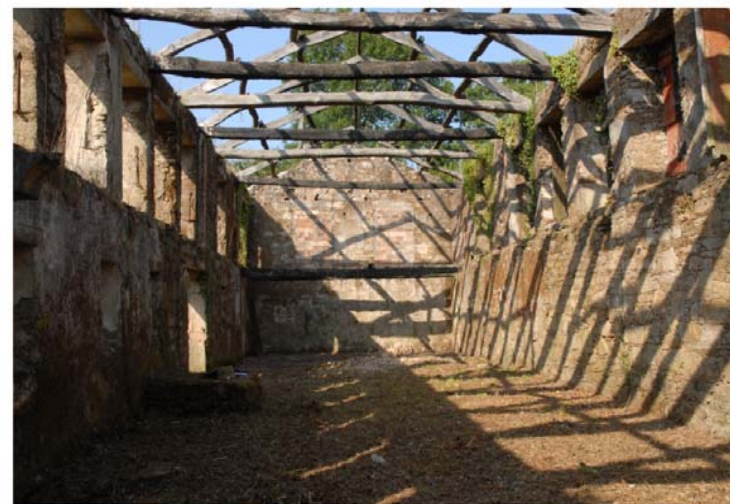
Vista de la mitad W. Al fondo alzado con ventanas tapiadas

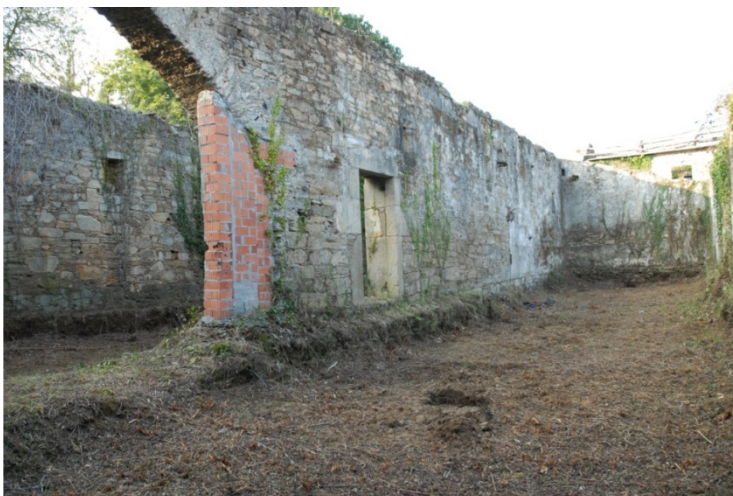
Alzado interior W, tramo N.

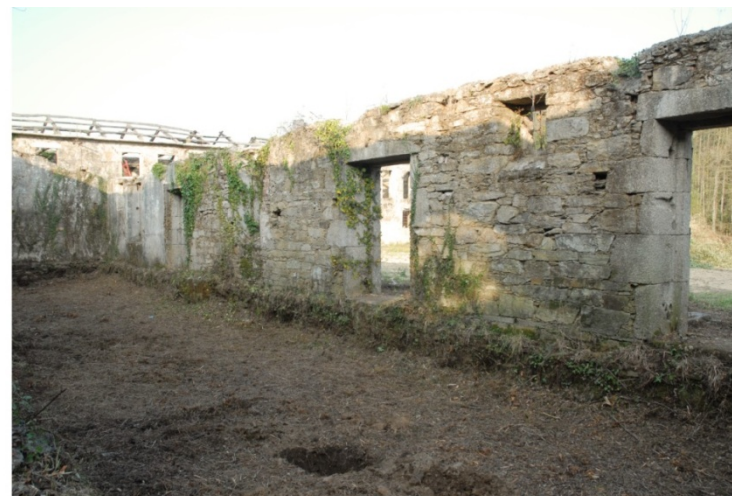
Alzado interior E, tramo N

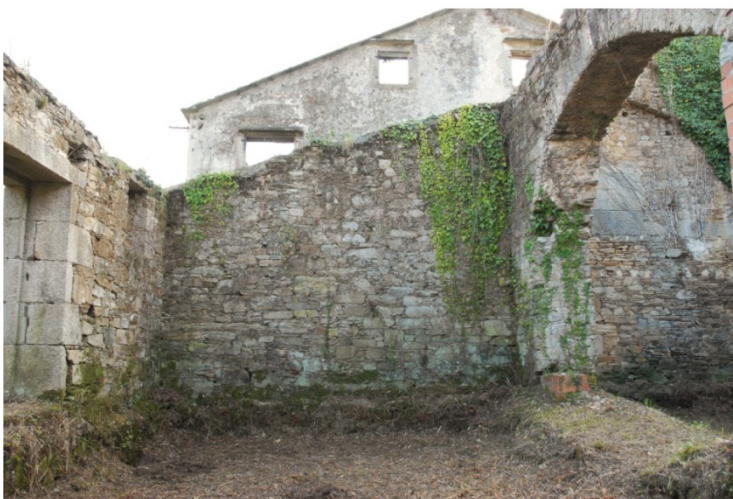
Alzado S desde el que arranca el gran arco divisorio con S04

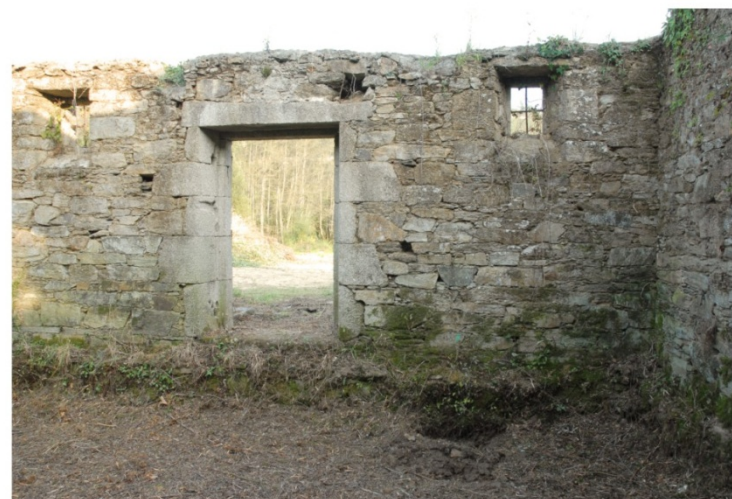
Alzado interior E, tramo S

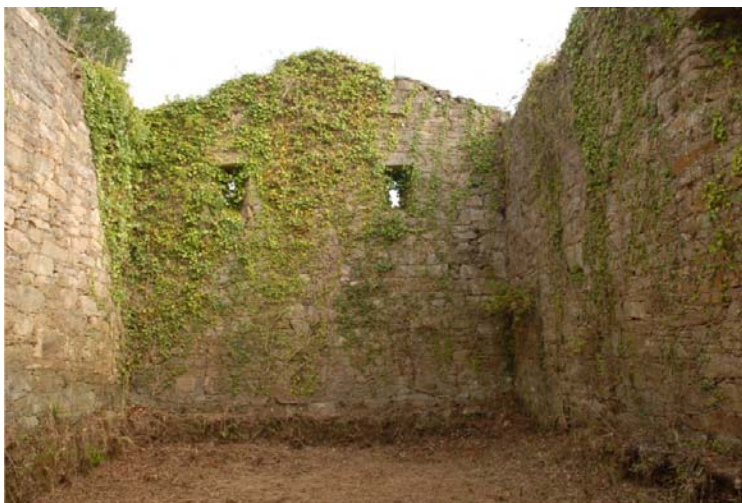
Alzado interior N.

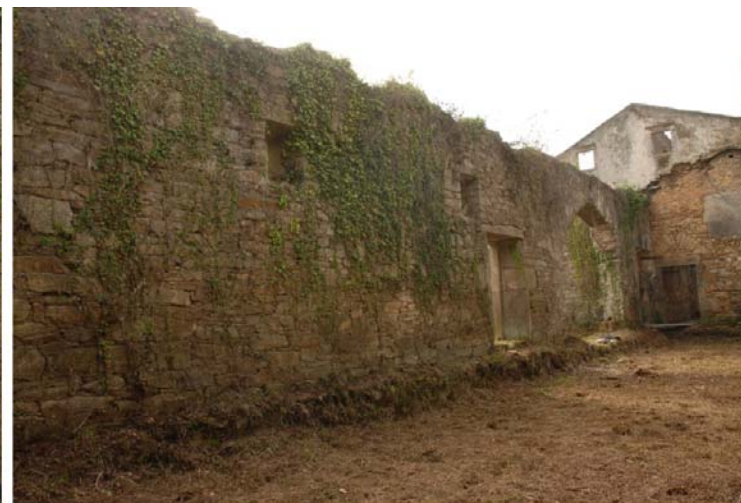
Alzado interior E, tramo S

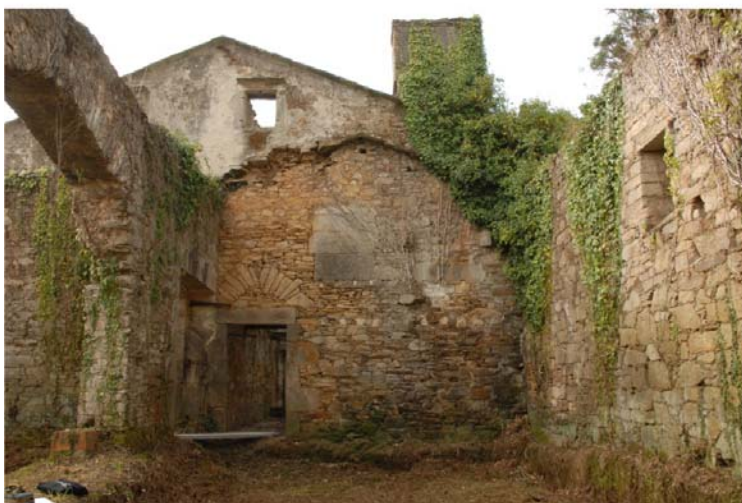
Alzado S: se observa el apoyo del edificio sobre ES110930S06

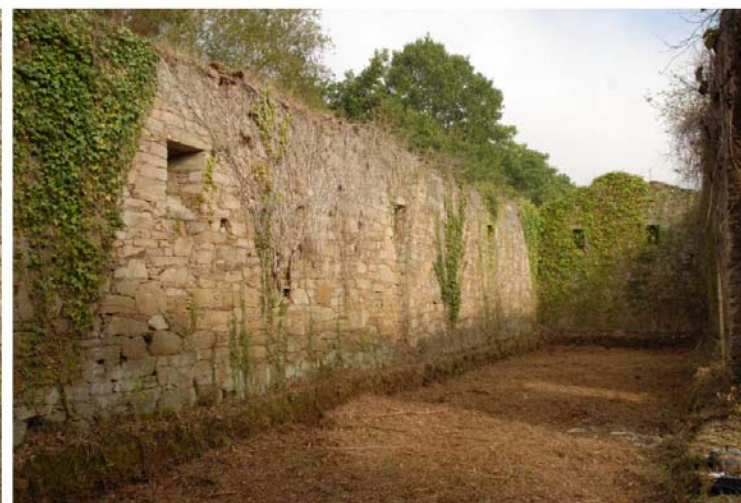
Alzado interior W, tramo N

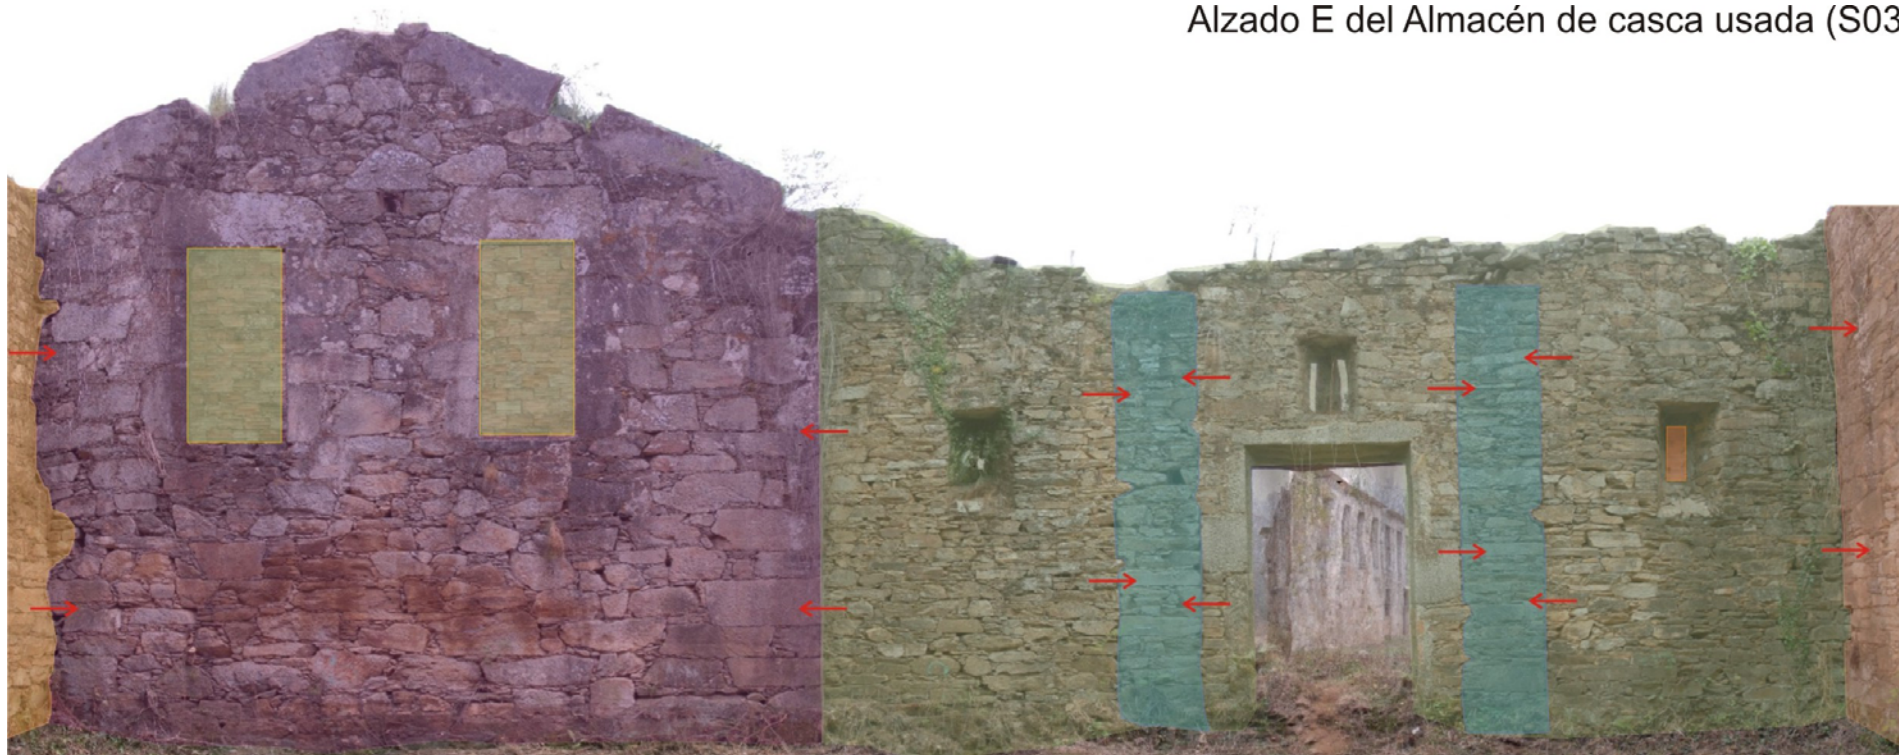
Alzado E del Almacén de casca usada (S03)

La evolución constructiva de este alzado parte del exterior del Secadero S02 ■ sobre el que se apoyará el alzado N de la estancia ■ y los tramos de muro que cierran hacia el E ■, que a su vez se apoyan en los pilares preexistentes ■ y en el alzado exterior N de la del Almacén de casa S04 ■. Además aparecen también los cierres de vanos de S02 y bufarda en S05.

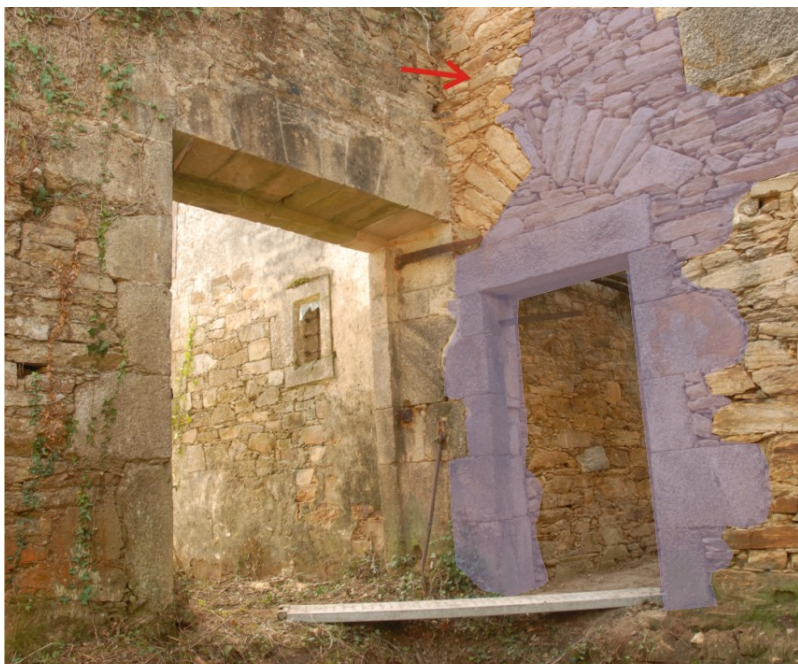
Diferentes detalles de cómo evolucionó el espacio a partir de la ES110930S06, sobre la que se apoyan los muros W y E de S04. En la esquina SE(arriba) además se procedió a la apertura de la puerta que conecta ambos espacios, rehaciendo parte del arco de descarga y muro en su entorno. En la esquina SW (derecha) se observa una conexión tosca, sin trabar mamposterías.

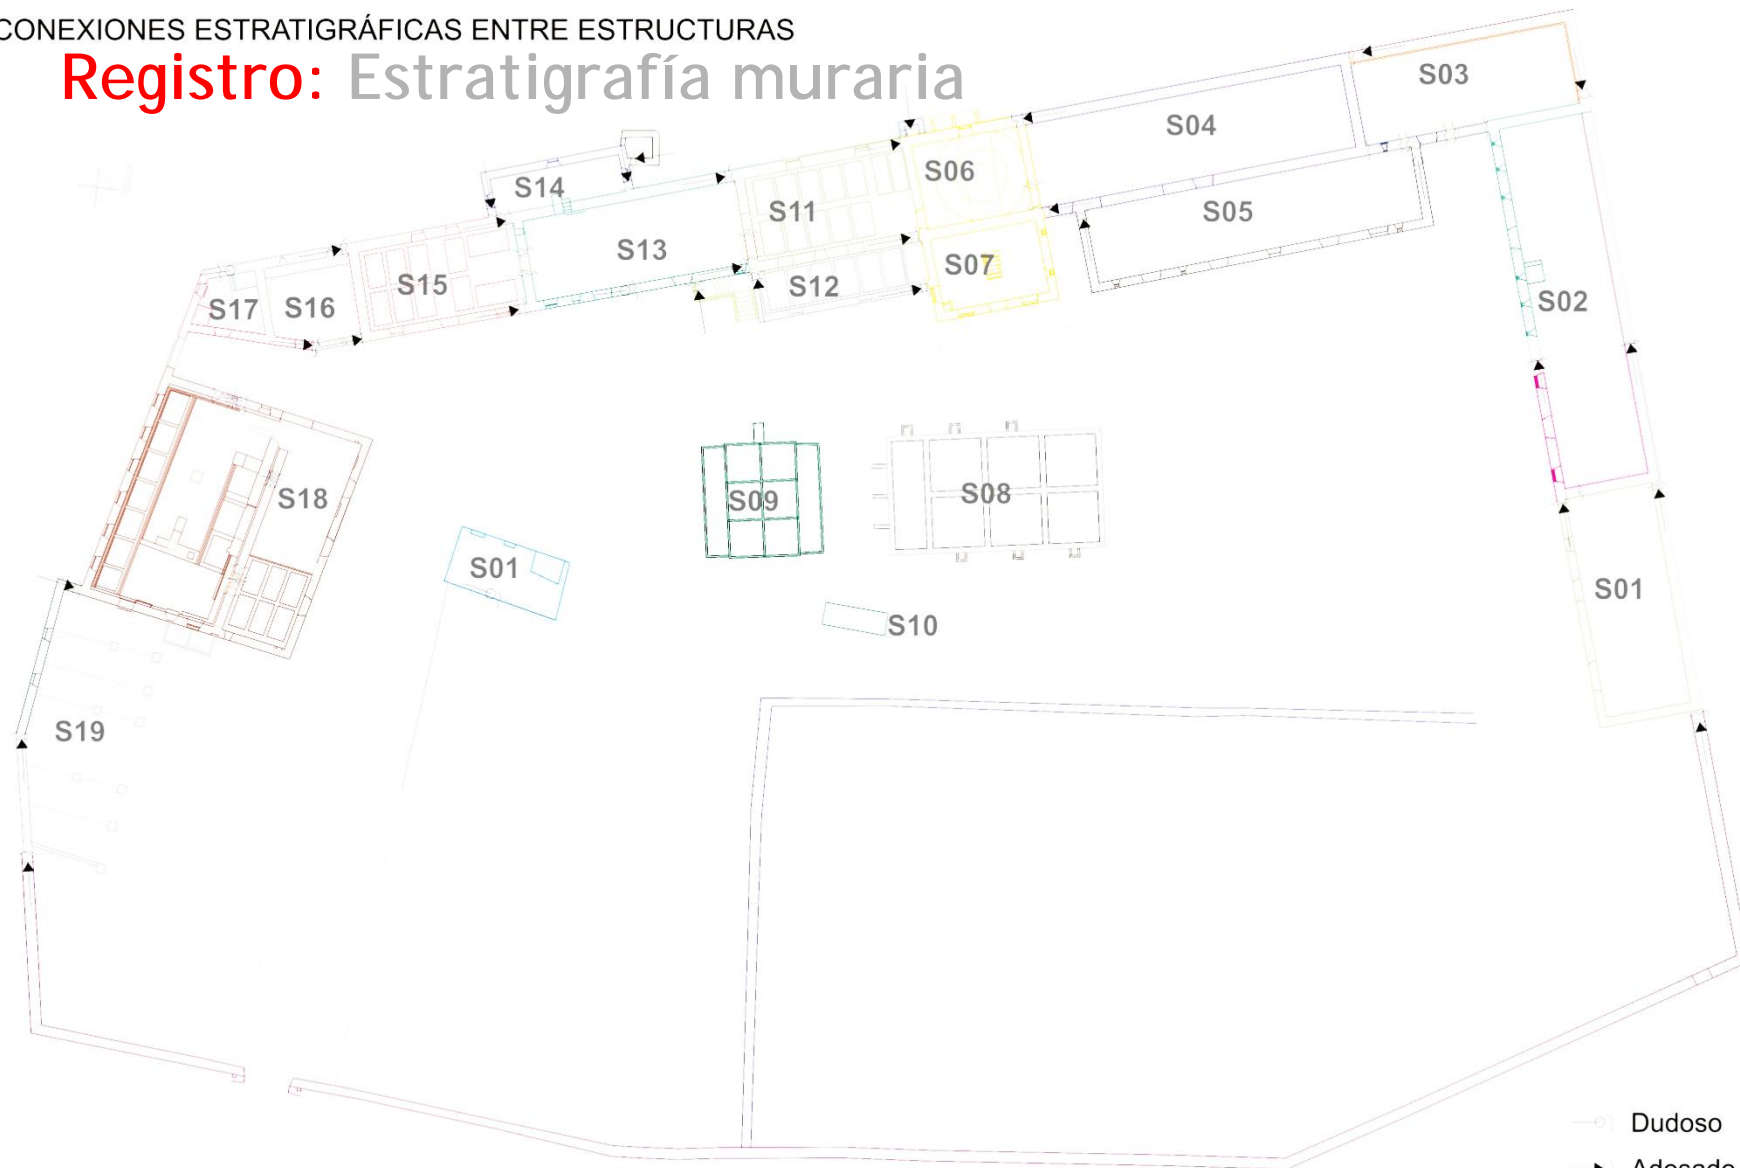
CONEXIONES ESTRATIGRÁFICAS ENTRE ESTRUCTURAS

- Dudosos
- ▶ Adosados
- Rellenos
